— Instrument Performance test —

## PM2.5濃度センサーIPM2.5を用いた 室内粒子の計測例

PM2.5濃度センサーIPM2.5

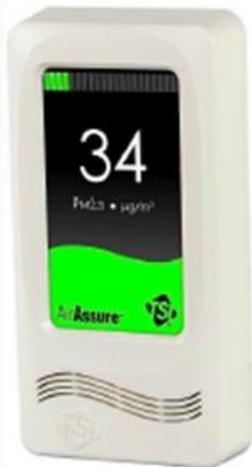
6色の色相でもPM2.5濃度を表示

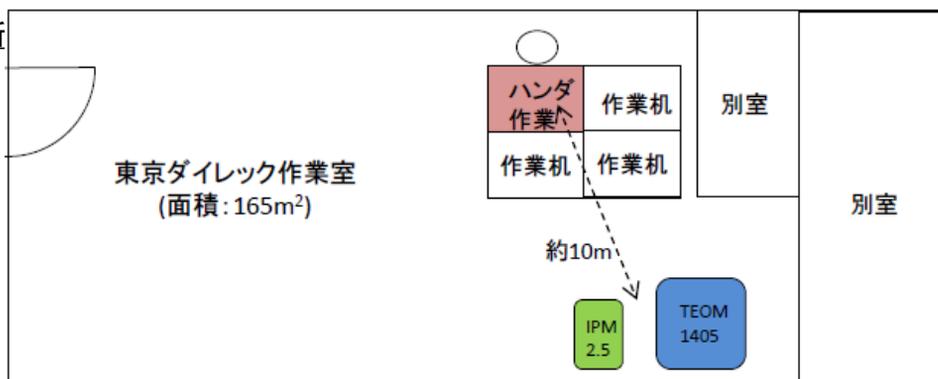
図1.1.測定場所

計測場所 東京ダイレック本社 作業室(面積:165m<sup>2</sup>) 図1.1参照

・ハンダ作業場所から約10m離れた地点にIPM2.5を設置し計測した

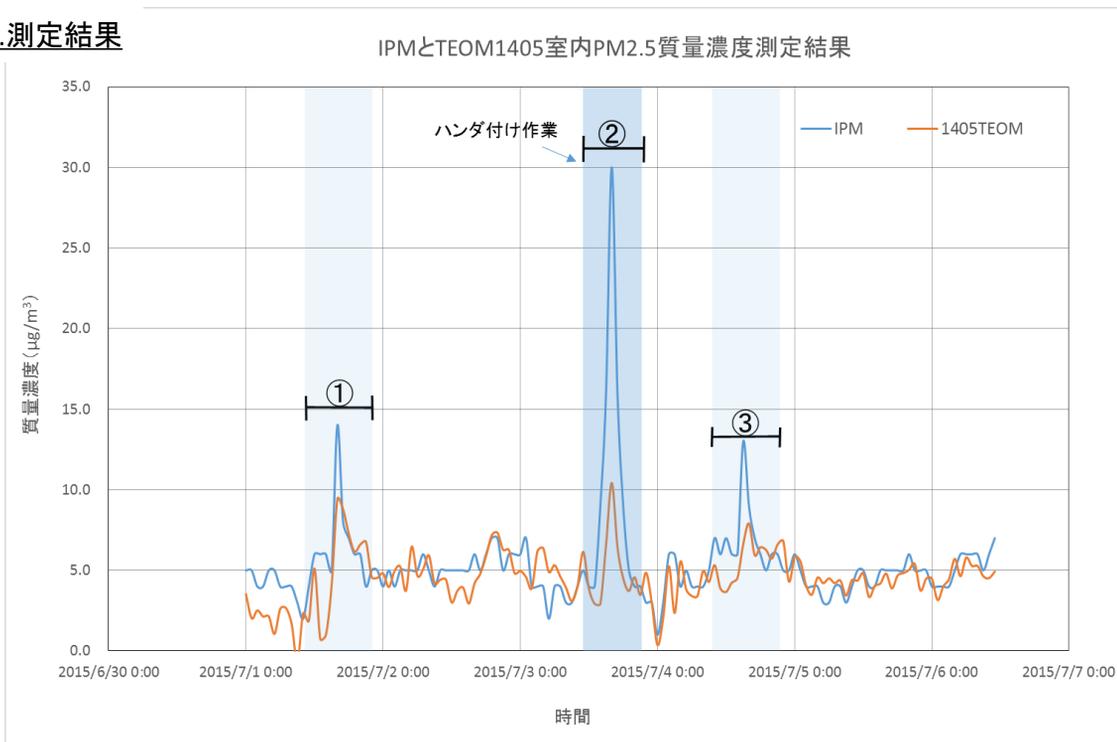
図1.2.測定結果

計測結果 図1.2に計測結果を示す。ハンダ作業前、作業室内PM2.5濃度はIPM2.5、TEOM1405とも5 $\mu\text{g}/\text{m}^3$ 前後で推移していたが、ハンダ作業を始めると10～30 $\mu\text{g}/\text{m}^3$ に急上昇した。ハンダ作業により、微小粒子が多量に発生していると考えられる。

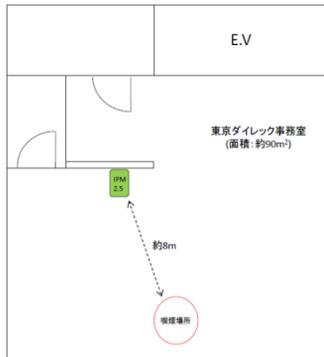
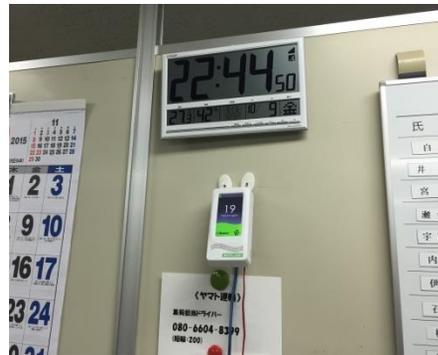
図2.1.測定場所

計測場所 東京ダイレック本社事務室(禁煙) 図2.1参照

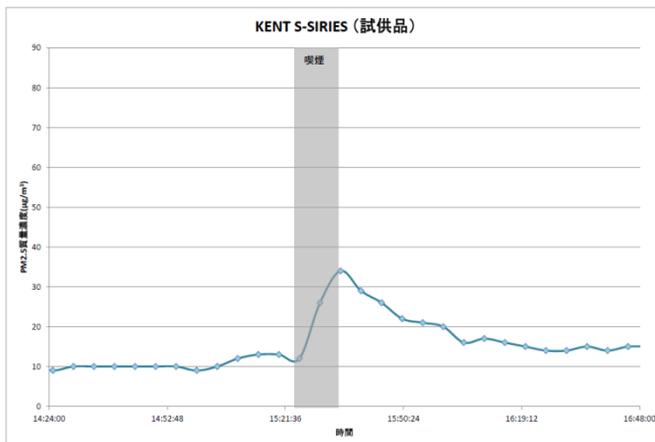
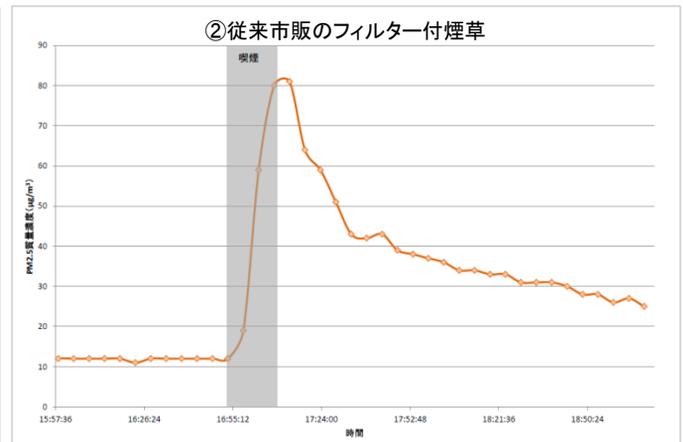
図2.2.測定結果

計測結果 図2.2に計測結果を示す。喫煙前、事務室内PM2.5濃度は $10\mu\text{g}/\text{m}^3$ 前後で推移しているが、喫煙により、①は環境基準年平均である $35\mu\text{g}/\text{m}^3$ 付近まで、②は $80\mu\text{g}/\text{m}^3$ 以上にまで上昇した。銘柄により、PM2.5の発生量に差があった。

また、喫煙後数時間経過後も喫煙前よりも若干高い濃度を示し続けた。喫煙による影響は、喫煙中だけでなく、喫煙後も数時間残ることが示唆された。

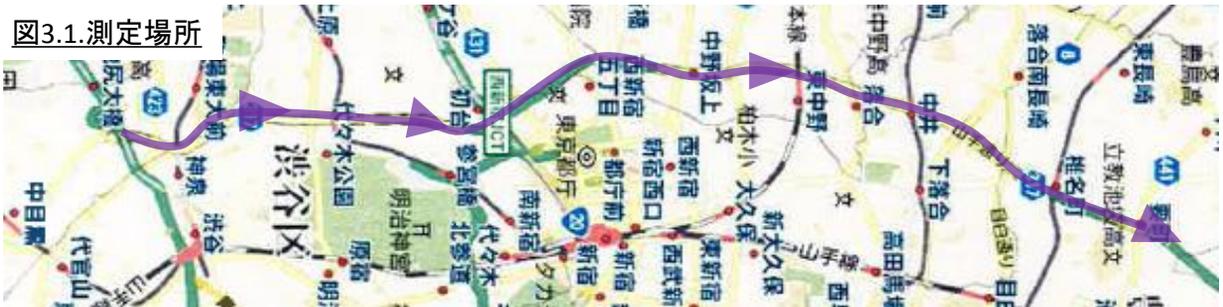
図3.1.測定場所

計測場所 首都高速道路 山手トンネル内 図3.1参照

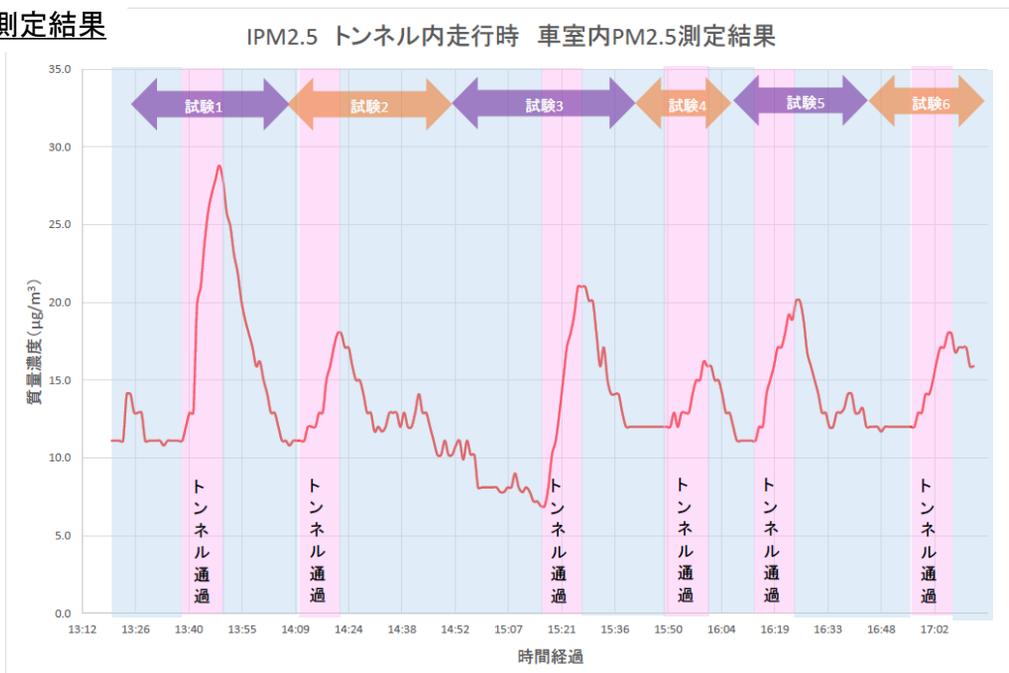
図3.2.測定結果

計測結果 図3.2に計測結果を示す。

トンネル外を通過時、車室内は周辺大気と同等のPM2.5濃度であった。

トンネル内を通過時、1.5~2.8倍ほど車室内PM2.5濃度が上昇した。

トンネル通過後、10~15分程で元の値に戻った。

トンネル通過1・3・5回目(奇数回目)の濃度が高かったが、奇数回は下り線走行時で、交通量がやや多かったことによると考える。
